*Научно-техническая конференция «Нейтронно-
физические проблемы атомной энергетики
(Нейтроника-2024)»*

**Оценка технического состояния и остаточного
ресурса графитовой кладки Билибинской АЭС
В.А. Павлюкова, И.В. Московченко, В.В. Сергеев, Ю.В. Матвеев**

Проблема и оценка технического состояния ГК

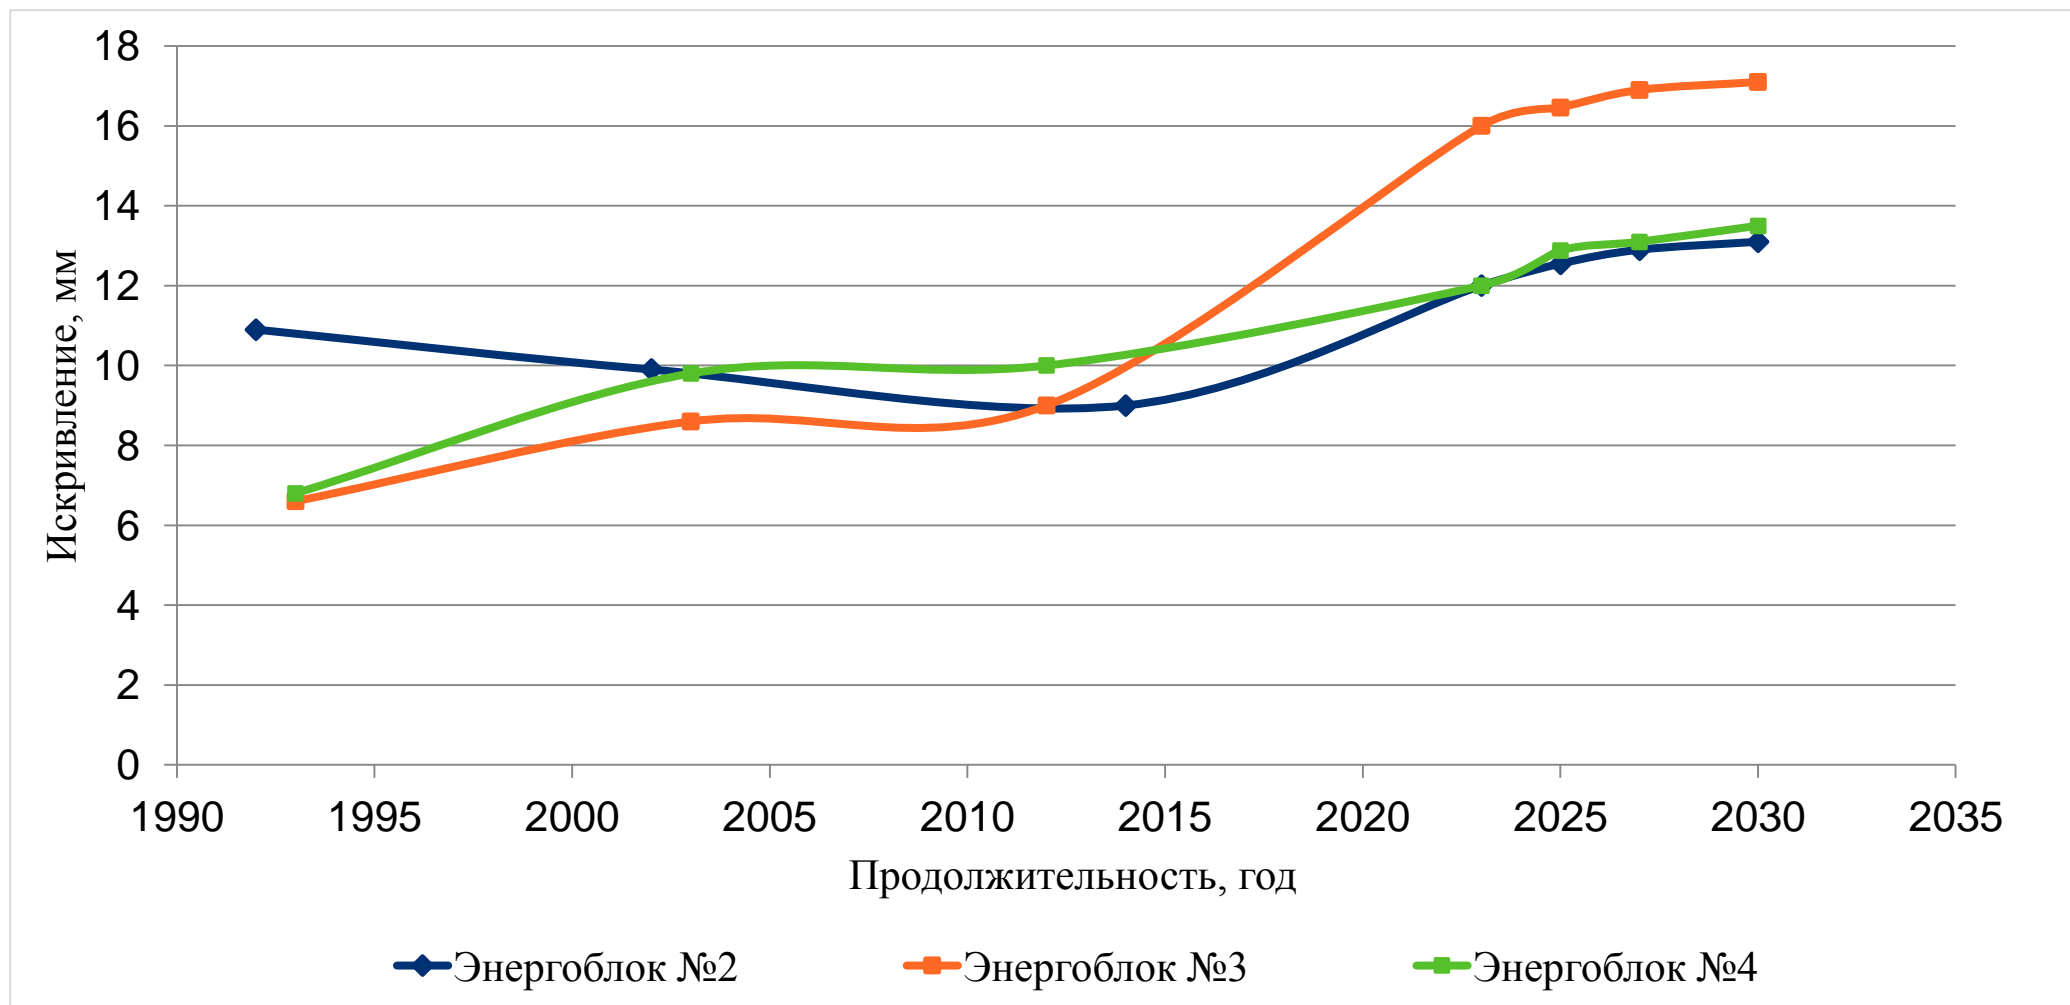
Рис. 4 – Изменение кривизны в течение эксплуатации реакторов энергоблоков Билибинской АЭС

Анализ измерений кривизны ячеек графитовой кладки

- Максимальное значение флюенса нейтронов, достигаемое в дополнительный срок эксплуатации энергоблоков Билибинской АЭС не достигнет критического значения.
- Исследование образцов, отобранных из графитовых кладок показало, что следов растрескивания нет.
- Изменения всех физико-механических свойств графита кернов происходят в соответствии с общими закономерностями изменения свойств графита для этих условий облучения.
- Прогноз изменения кривизны графитовых колонн в дополнительный срок эксплуатации для всех энергоблоков Билибинской АЭС благоприятный.
- Значение величины теплового зазора в дополнительный срок эксплуатации в ячейках графитовой кладки ректоров энергоблоков Билибинской АЭС находятся в пределах нормы.

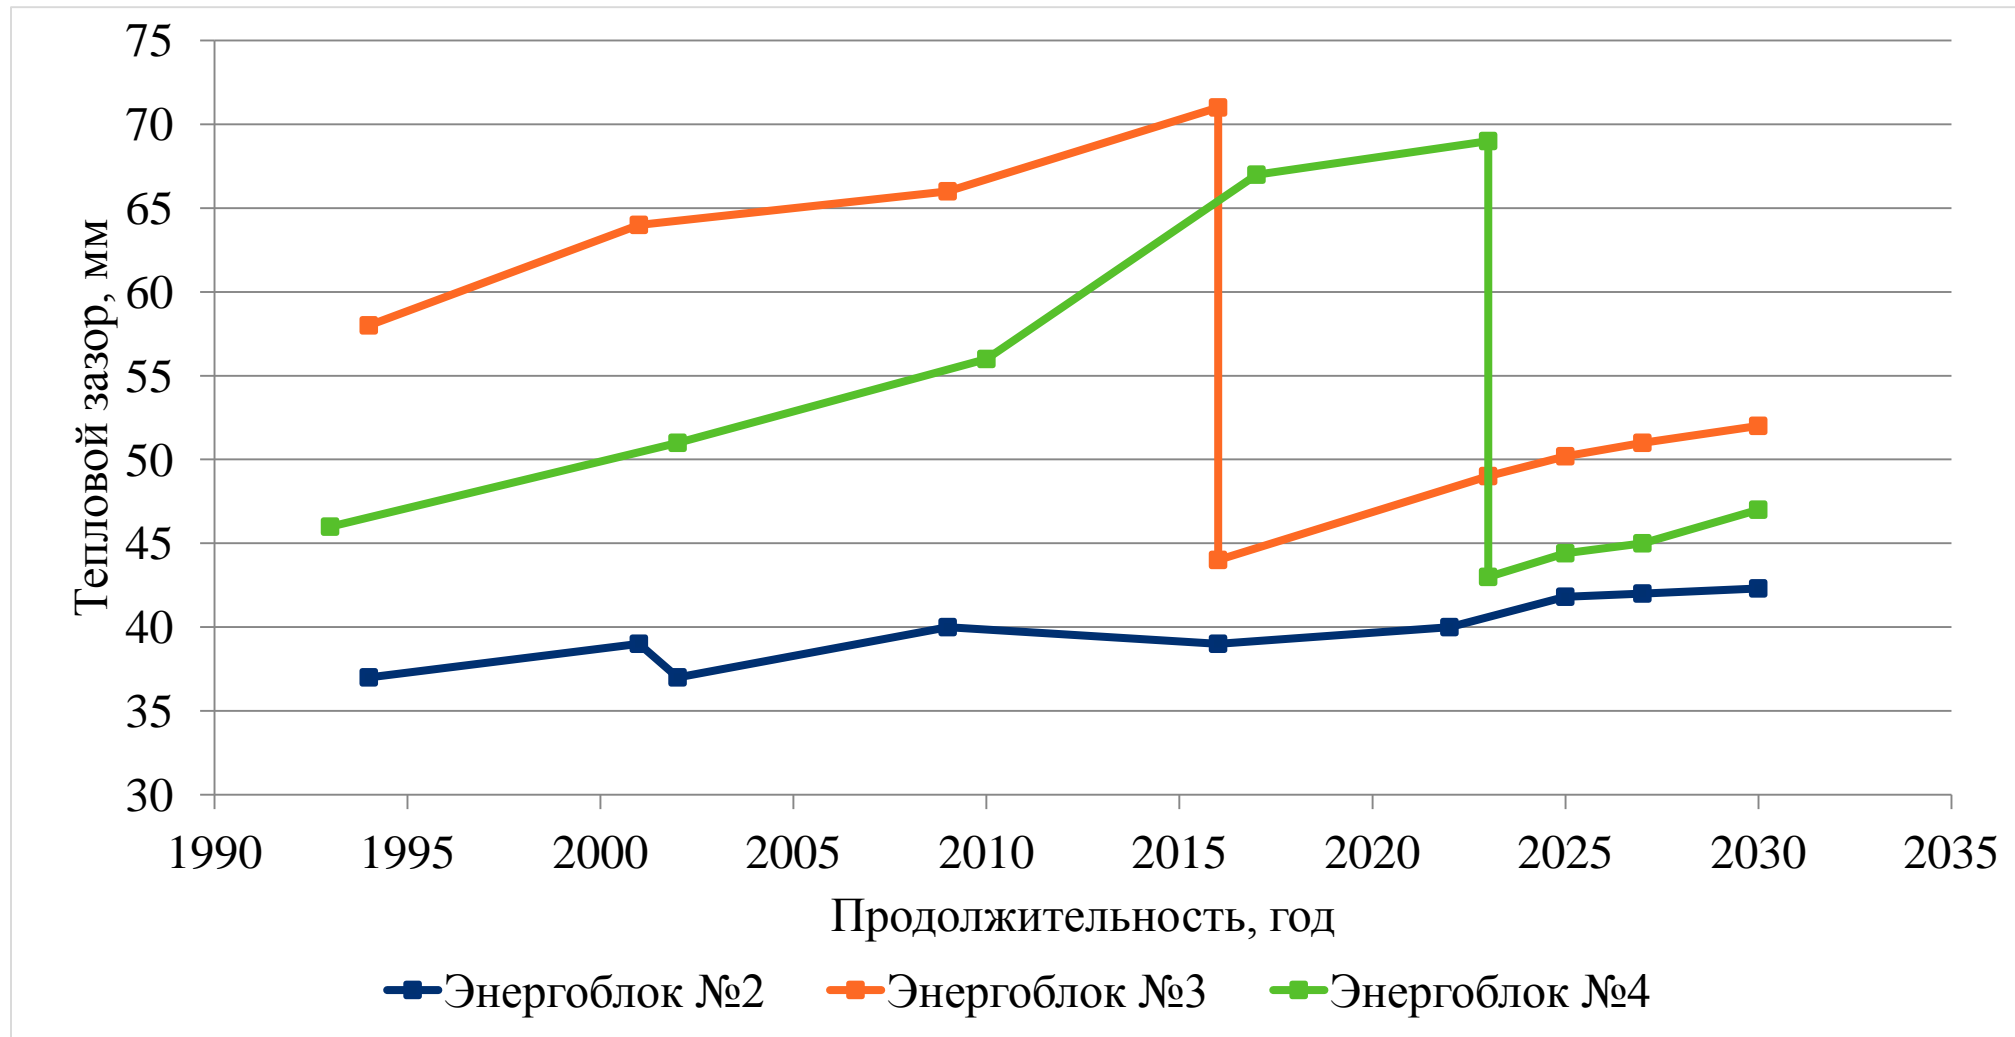
Рис. 6 – Изменение величины теплового в течение эксплуатации реакторов энергоблоков Билибинской АЭС

Результаты измерений теплового зазора и ремонта ТСТ
